Marselis Boulevard 38-40, 8000 Aarhus C

Vedligeholdelsesplan

Ejer: Ejerforeningen Marselis Boulevard 38-40, 8000 Aarhus C, v/Colliers Ejendomsadministration A/S

Sag 3-336:

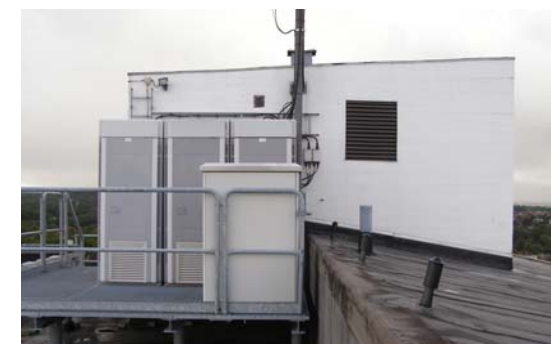
Teknikhus med rusttærede facadeplader

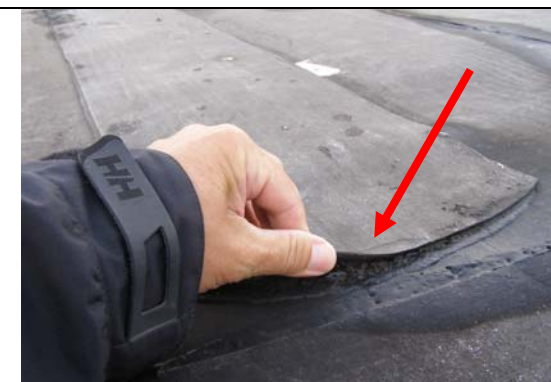
"Forstærkningslapper" er ikke alle fuldklæbet til underlag.

Det vides ikke hvorfor der er påsvejet disse "forstærkningslapper".

Forstærkningslapper uden fuld vedhæftning, risiko for utæthed.

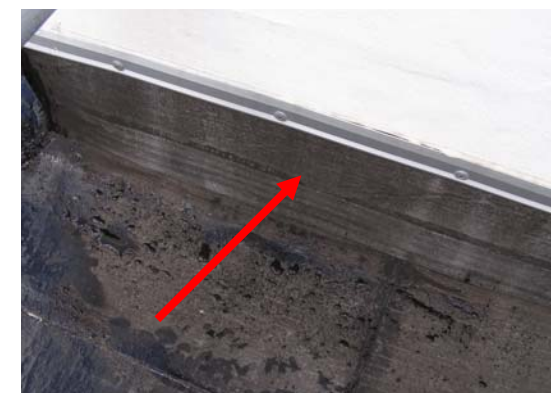
Overgange mellem tagpap og beton på elevatortårn er korrekt tætnet med aluklemlister og elastisk fuge.

Korrekt udført inddækning/overgang til teknikhus.

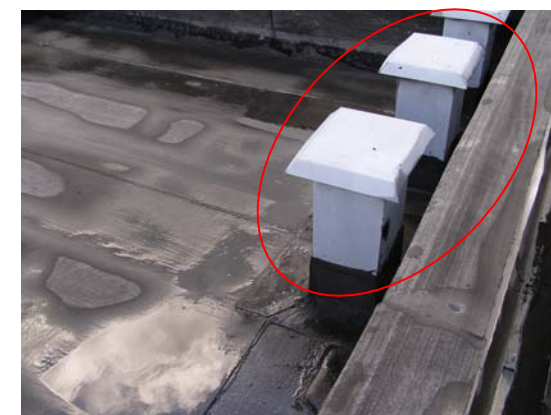
Ved trappetårn er der en utæthed, denne skyldes til dels vandansamling som beskrevet i 1.2 og en utæthed omkring en eller flere af de 3 udluftningshætter.

Utæthed kan afgrænses til pågældende hjørne.

Utæthed(er) bør udføres under gældende garanti af tagentreprenør.

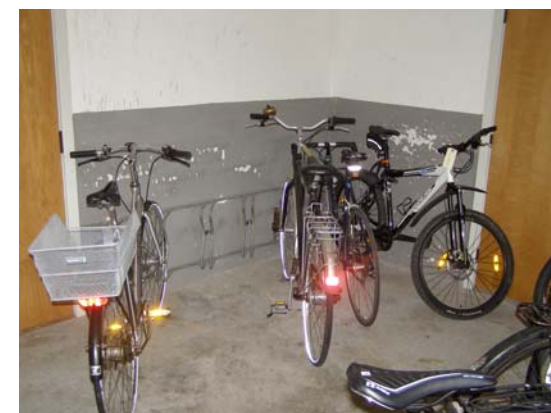
Alle overflader bærer præg af at kælderarealer er yderst velholdte

Fællesarealer/cykelkælder velholdte og ryddelige.

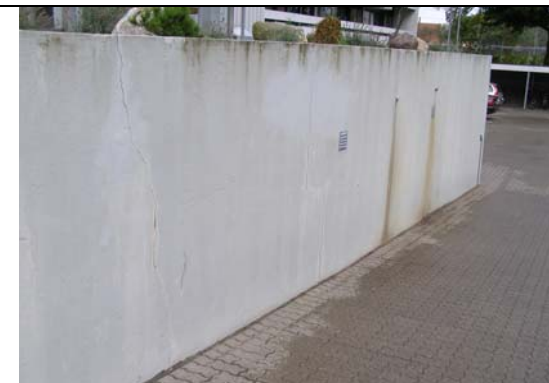
Er udført i pladsstøbt beton der synes at være i konstruktiv almindelig god tilstand. Støttemure og fritliggende kælderydervægge omkring nedkørsel og affaldsdepot er præget af en del revnedannelser.

Kælderydervæg/støttemur med en del revner

En renovering vil i hovedtræk omfatte:

- Fjernelse af alle løse/defekte betondele/betonstykker. Eventuelt rusttæret armeringsstål skal blotlægges.
- Rensning af beton og armering.
- Eventuel rustbeskyttelse af armeringsstål.
- Vedhæftningsforbedringsarbejder udføres.
- Påføring af reparationsmørtel/beton.

Det vurderes, at de omfattede arealer i kælderetagen har en meget lang restlevetid. Revner på støttemur bør udbedres indenfor 1-2 år, for at undgå en forværring af tilstand.

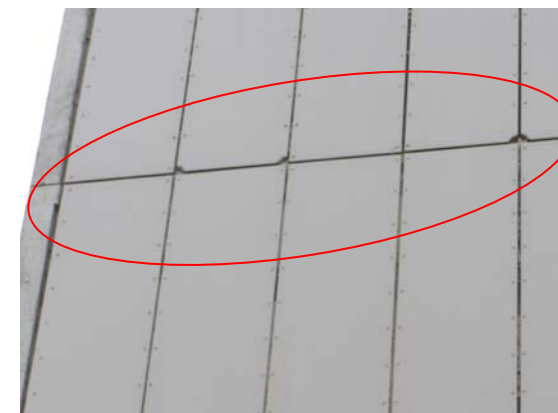
Revne i hjørner på facadebeklædning

Gavle er primært udført i massive beton-elementer. Gavle er udvendigt beklædt med eternitplader i højformat, en stor del af disse plader er revnede ved fastgørelse i hjørner. Der er umiddelbart akut ingen nedstyrtningsfare.

En udskiftning af facadebeklædning vil være den mest optimale løsning rent totaløkonomisk. En ny udvendig beklædning skal kunne yde en mangeårig beskyttelse uden behov for vedligehold. Beklædningen skal samtidigt fremhæve og give bygningen et kraftigt "løft" og dermed også en værdiforøgelse.

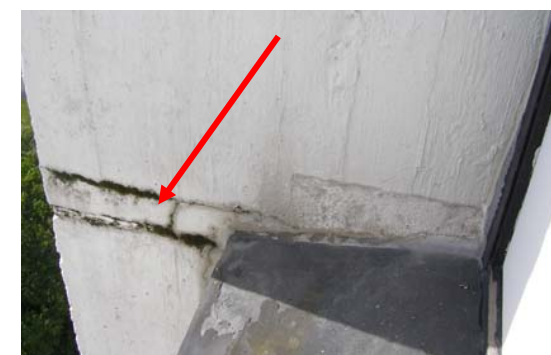
Synlige betonkanter på gavle er præget af misfarvninger/algebegroninger, som vurderes udelukkende til at være af kosmetisk betydning. Derudover er der mindre afskalninger og revner i synligt beton.

Algebegroning og mindre revner i beton på sydfacade.

I forbindelse med udskiftning af gavlbeklædning bør synligt beton afrenses, løst skadet beton hugges væk, korroderet armeringsjern renses til nærmere fastlagt krav og beskyttes ved smøring efterfølgende oppudsas med passende reparationsmørtel, slutteligt bemales der med silikatmaling. Nedbrudte fuger udtages og nye dilatationsfuger udføres på bagstop.

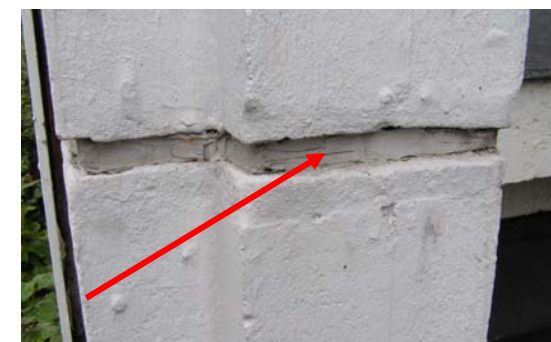
Dilatationsfuger ved vandrette element-samlinger ved gavle er delvis nedbrudte og fuger har mistet vedhæftning. Dette øger risiko for fugtindtrængen og efterfølgende betonskader.

Nedbrudt og utæt dilatationsfuge.

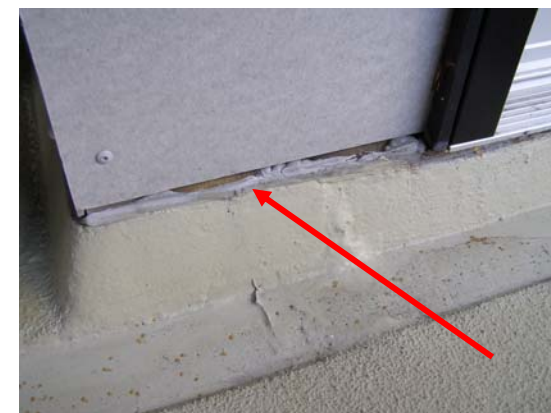
Dilatationsfuger ved elementsamlinger har mange steder mistet vedhæftning og blevet utæt, hvilket medfører at der træn-

Utætte/defekte gummifuger ved lette facader/altangang.

ger fugt ind i samlinger og derved øger risikoen for frostsprænger, rusttæring af armering mv.

Elastiske fuger udtages hvor disse ikke slutter tæt. Fugeflader afrenses og fuger udføres med passende fugemasse.

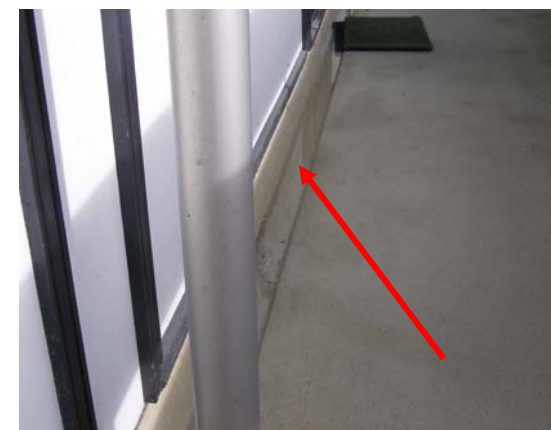
Altangange udført i betonelementer, er monteret på bærende betondrager. Værn er udført i beton med synlige stålballustre. Afvanding af altangang er udført på utilstrækkelig vis, afvandingsrende er placeret mod bygning, foran lejlighedsdøre og den er udført med bagfald, således at der står vand på beton efter regnvejr.

Opstuvning af regnvand på altangang

En ændring af afvandingen på altangangen vil være et meget bekosteligt arbejde. Derfor anbefales det i stedet at renholde afløbsriste for derved at undgå fugtindtrængen i omkringliggende konstruktioner.

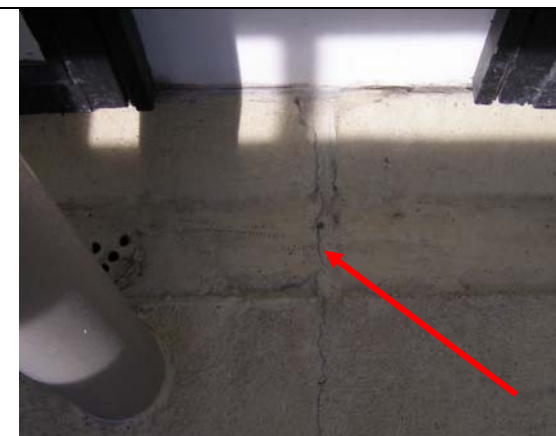
Eksempel på utæt dilatationsfuge på altangang.

Der bør udføres yderligere undersøgelser for fastlæggelse af årsagen til betonskaderne, samtidig udskiftes utætte dilatationsfuger på altangange. **Prisoverslag ikke indeholdt i udgiftsskema!!**

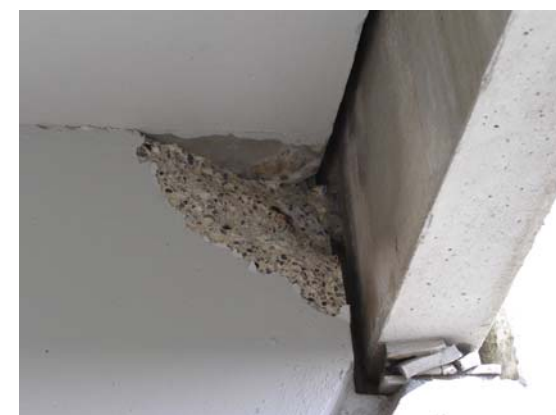
3.5 Bærende udkragende betondragere på østfacade har flere steder præget at afskalninger og revnedannelser på den yderste del og der ses tegn at der tidligere er udført diverse reparationer på disse. Årsagen til disse kan ikke præcist fastlægges ved visuel registrering, men vil kræve yderligere undersøgelser hvor dele af konstruktionen blotlægges. En medvirkende faktor til revner/afskalninger er påvirkninger fra vind og vejr. Herunder også fugt fra de utætte overliggende dilatationsfuger.

Betonafskalning på betondrager.

Betonskader udbedres efterfølgende således:

- Fjernelse af alle løse/defekte betondele/betonstykker. Eventuelt rusttæret armeringsstål skal blotlægges.
- Rensning af beton og armering iht. fastsatte krav.
- Eventuel rustbeskyttelse af armeringsstål.
- Vedhæftningsforbedringsarbejder udføres.
- Påføring af reparationsmørtel/beton.

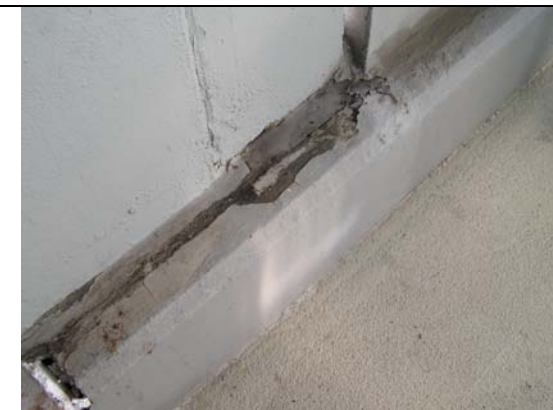
Sammenbygning mellem altangang og trappetårn revner. Samling er i dag udført med mørtel/beton. Da der tale om 2 forskellige bygningsdele, vil disse "arbejde" forskelligt og beton/mørtel vil revne.

Revner ved sammenbygning mellem trappetårn og altangang.

Løst og revnet beton mellem trappetårn og altangang fjernes

og der udføres elastisk fuge, der kan optage de 2 bygningsdeles forskellige bevægelser.

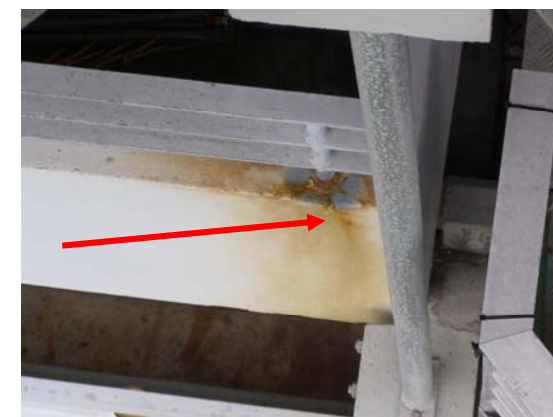
3.6 Værn ved pudsegange på vestfacade er udført i beton, med nedstøbte balustre. Flere af balustrene viser tegn på rusttæring, og der ses tegn på at lignende skader er udbedret. Dette tyder på at lignende skader løbende vil opstå på denne type værn.

Eksempel på rusttæring af stålgelænder.

Eksisterende stålværn kan ikke repareres på en langtidsholdbar måde, tæringen vil fortsætte på trods. Eksisterende værn skæres af og nedstøbte ståldele hugges fri. Betonværn repareres med reparationsmørtel og efterfølgende monteres nyt varmgalvaniseret stålværn, som fastboltes på bagside betonbrystning.

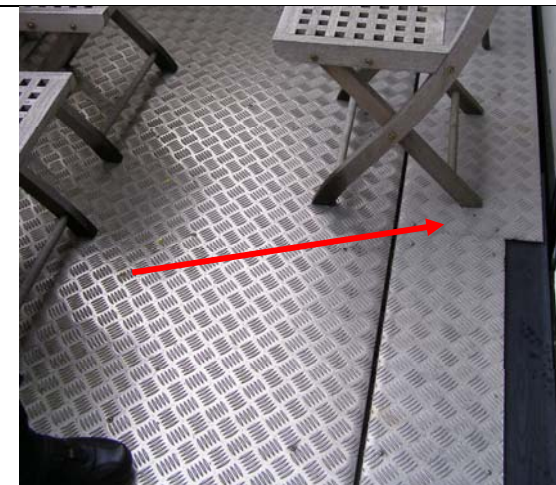
Altanbund fjernes ved rensning af afvandringsrender.

Afvandingsrender og riste bør oprenses 1-2 gange årligt for at

minimere risikoen for vand- og fugtskader. Rensning kræver at bundplader af stål fjernes midlertidigt.

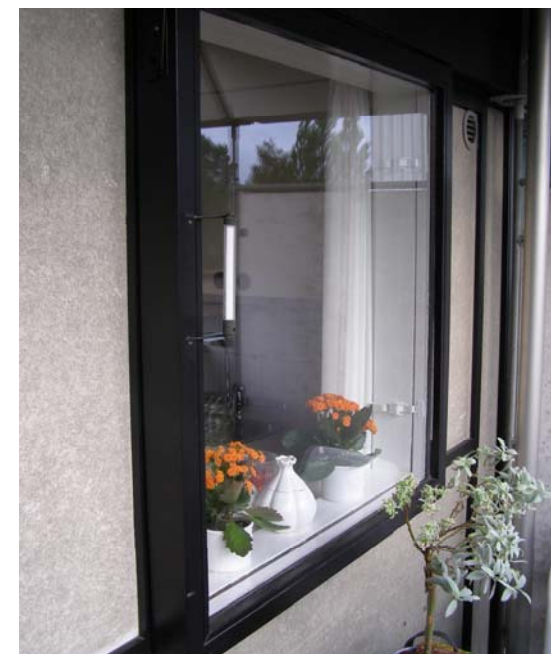
Vinduerne er dog forældede ift. energikrav og tæthed. Vinduernes hængsling og opluk er ikke brugervenligt.

Skydevindue mod altangang.

Vinduer fremstår i god stand på trods af de er mere end 40 år gamle. På trods af dette anbefales det indenfor en årrække at udskifte vinduerne til noget mere tidssvarende ift. energikrav og oplukkemuligheder.

Det foreslås, at der anvendes træ/alu-vindueselementer monteret med lavenergi-termoruder.

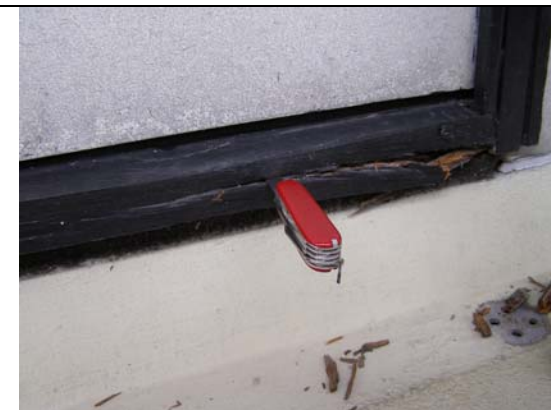
Rådskadet træliste ved vinduer/vinduesbrystning på 14. etage.

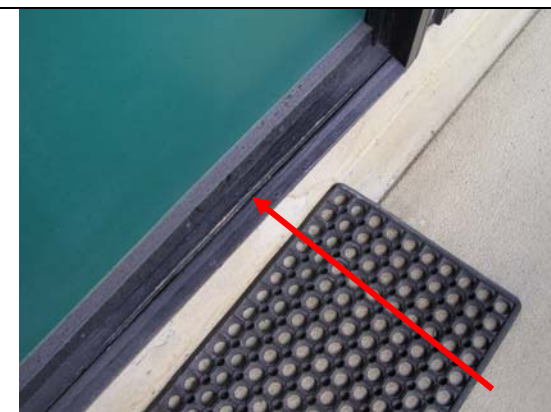
Oprindelig lejlighedsdør med delvis nedbrudt, løst bundstykke.

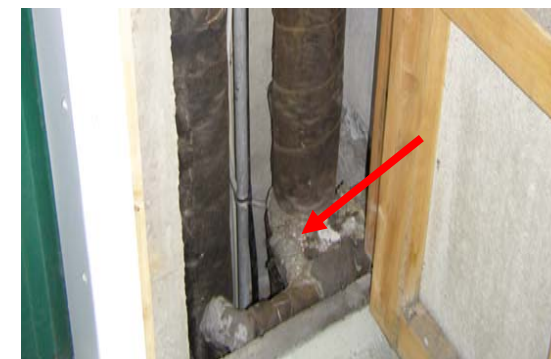
Isolerede varmerør, samt ældre ineffektiv isolering på lodrette rør

Varmerør bør tilses og efterisoleres for at undgå unødvendigt varmespild.

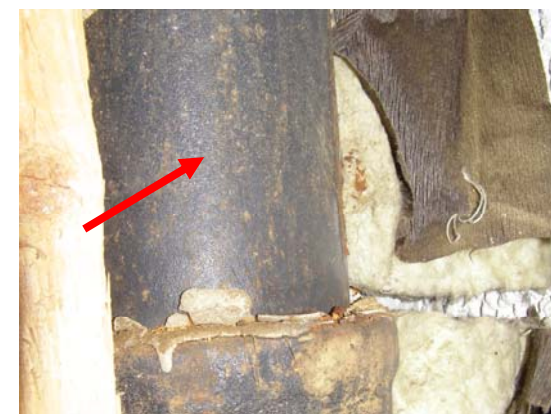
Støbejernsfaldstamme i lejlighed 305 viser ingen tegn på utæthed.

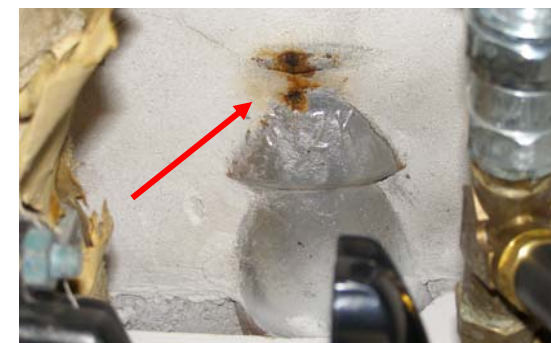
Derimod sås, at afløbsrør i kælder havde begyndende rustgennemtæring. Inden for en årrække kan samme tæring forventes i de øvrige faldstammerør.

Begyndende rusttæring på faldstammer i kælder.

Det må forventes, at faldstammer skal udskiftes inden for en 5-8-årig periode.

Faldstammer udskiftes til nye udført i støbejern inklusive nye forgreninger, bøjninger mv. gennem etagedæk.

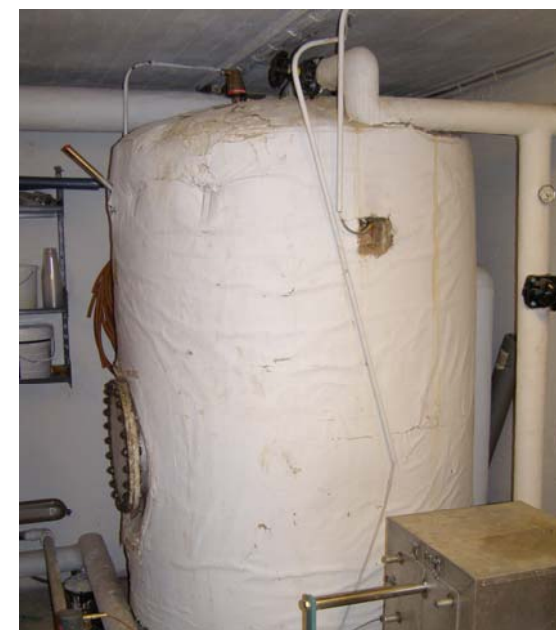
Varmtvandsbeholder i teknikrum med asbestholdig isolering.

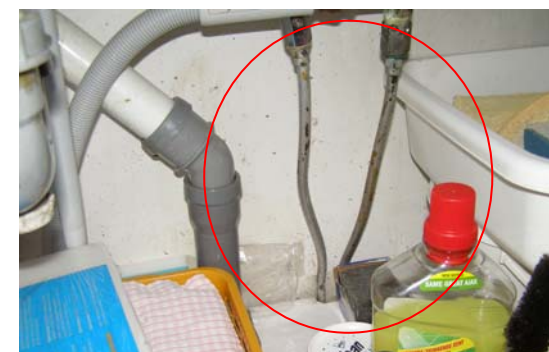
Det er et velkendt problem af brugen af kobber- og varmforzinkede stålrør i samme brugsvandinstallation forårsager korrosion i stålrørene.

Galvaniserede koblingsledninger i køkken lejlighed 207.

Der er tale om et forhold der absolut skal undersøges nærmere så et større overblik opnås.

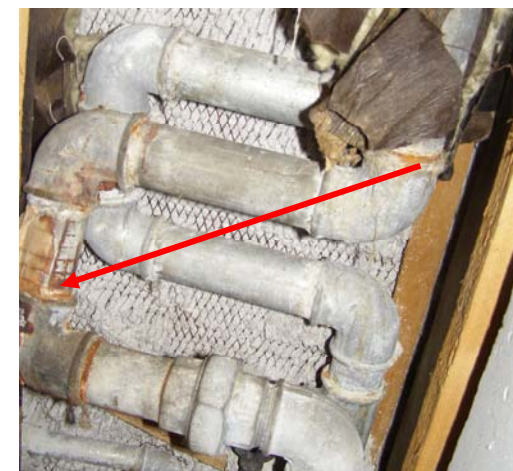
Kobberrørene sås også at være tilsluttet uden korrosionssikring (såkaldte "grisehaller") - hvilket kraftigt forværrer korrosionskadernes omfang.

Tærede samlinger og bøjninger på stålrør i lejlighed 307.

Stigrør udskiftes til nye udført i rustfrit sål inklusive nye pakbøsninger gennem etagedæk. Rør isoleres i henhold til gældende normer.

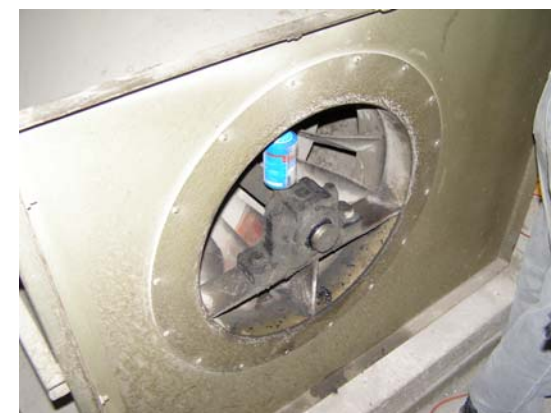
Ældre ventilationsmotor

Basismotorer, filtre m.v. eftergås/kontrolleres årligt.

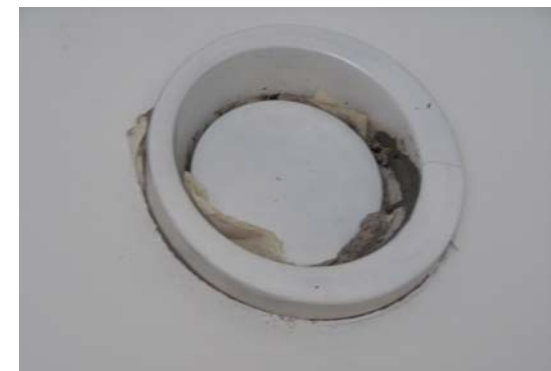
Tilstoppet ventilationsventil.

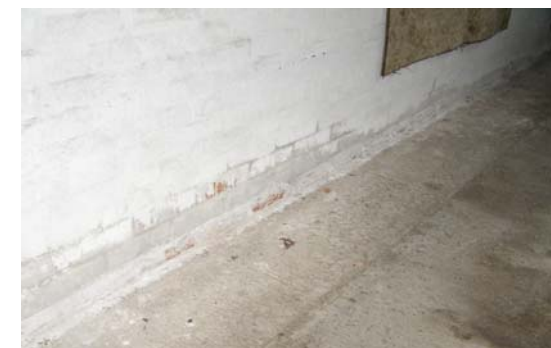
Opstigende fugt i vægge vurderes at være af mindre betydende omfang og det anbefales ikke at udføre arbejder.

Opstigende fugt i indvendig væg.

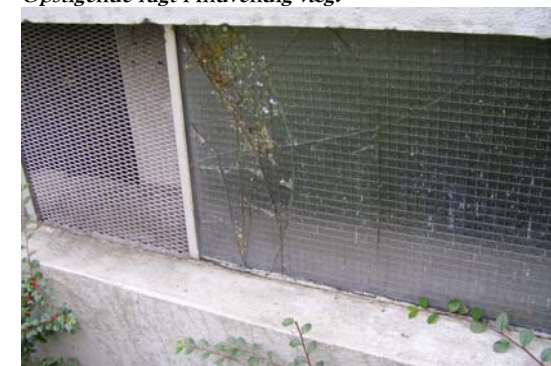
Parkeringsanlæg er udført i armeret beton og er delvis nedgravet.. Anlægget fremstår i generel god stand, det er konstateret en enkelt mindre pudsskade, og opstigende fugt i mindre omfang. Et styk rude af trådglass er itu.

Smadret rude af trådglass.
