Marselis Boulevard 38-40, 8000 Aarhus C

Vedligeholdelsesplan

Ejer: Ejerforeningen Marselis Boulevard 38-40, 8000 Aarhus C, v/Colliers Ejendomsadministration A/S

Sag 3-336:

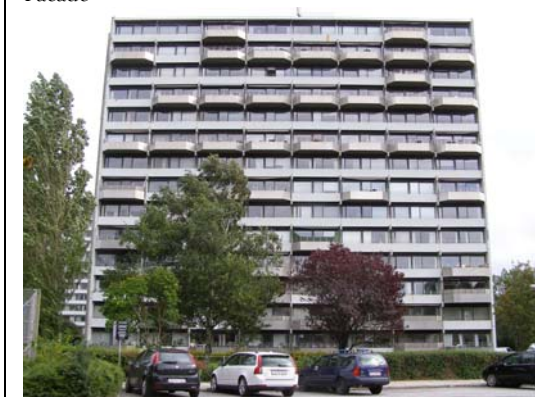
Marselis Boulevard 3840 set fra vest.

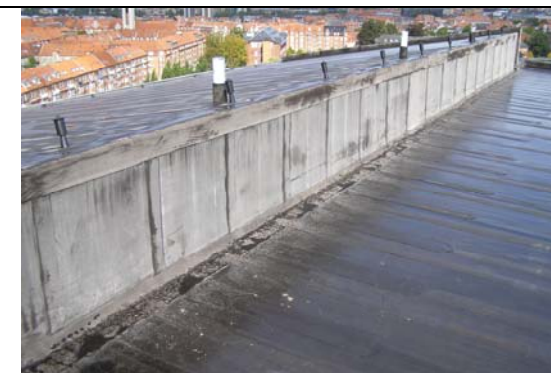
Manglende fald på tagflade stiller større krav til tagpappens tæthed og forkorter tagpappens levetid.

Generelt foto ud over tagfladen

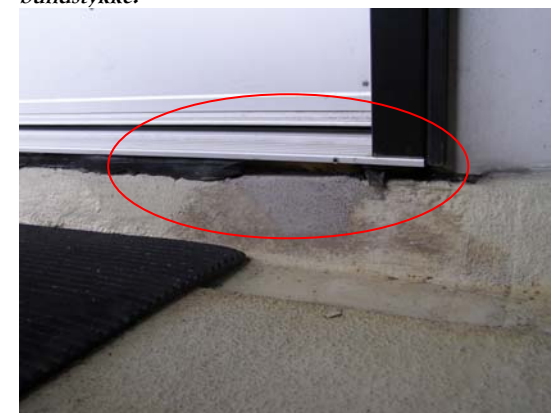
Oprindelig lejlighedsdør med delvis nedbrudt, løst bundstykke.

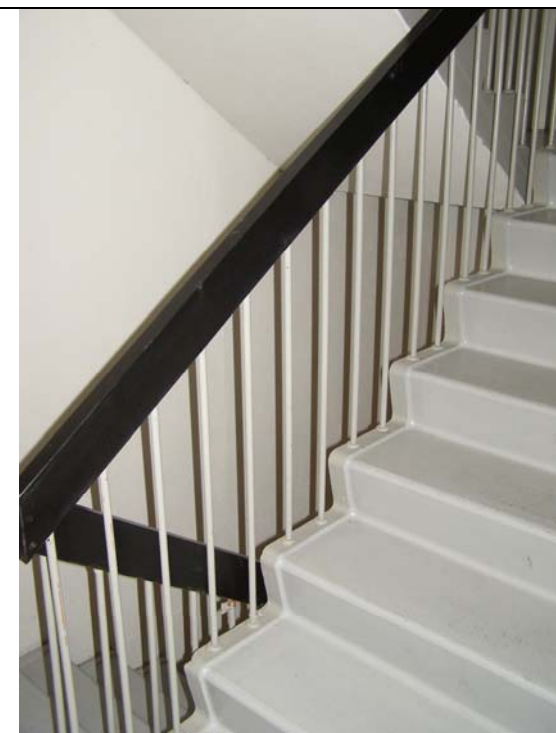
Trapperummet er rent og meget velholdt.

Trapperum set indefra.

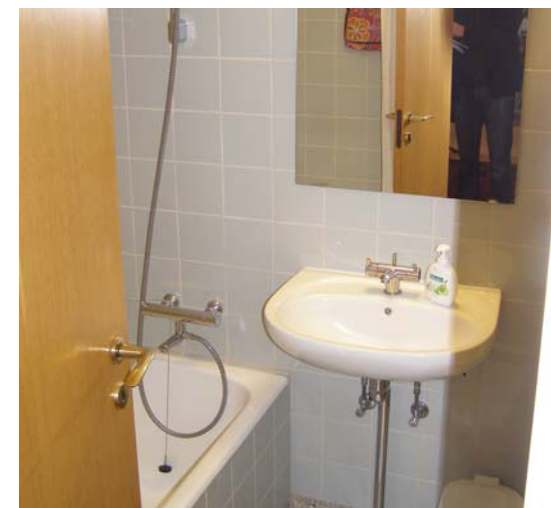
Det er generelt vanskeligt at komme til at inspicere installationer. I nogle lejligheder kan forefindes der inspektionslem i køkken.

Manglen på inspektionslemme bevirker at egentlige reparationer ikke kan udføres uden at udføre huller i væggene.

Interiør i et typisk oprindeligt badeværelse

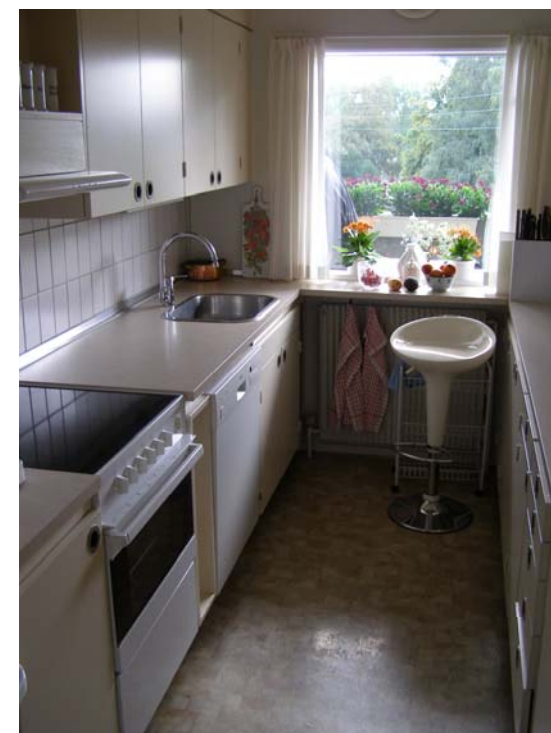
Eksempel på oprindeligt køkken.

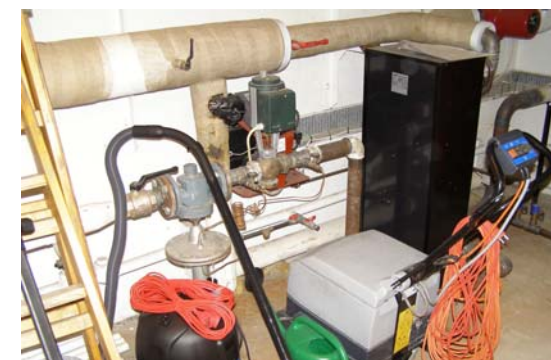
Uden at der er foretaget en varmeteknisk gennemgang synes installationen at være gammel med muligheder for energibesparelser.

Del af basisinstallation i teknikrum kælder

Der er til dette formål afsat et foreløbigt, skønnet beløb.

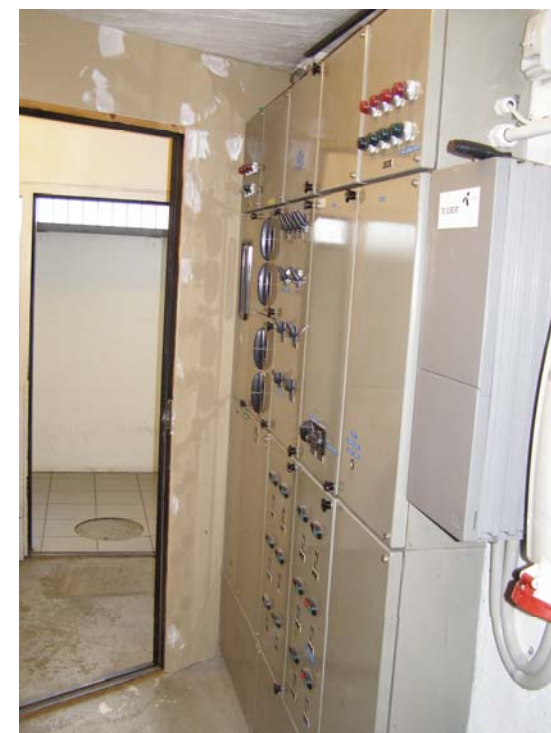
Hovedtavle er placeret i kælderrum. På Tilstand synes at være ok. Inspektion udføres årligt.
hver etage er der placeret målere i måler-
skab ved altangang/trappetårn.

Hovedinstallation findes i teknikrum..
